Experten-News

Materialalterung von Brunnen – Konsequenzen und Vor- sorge- / Sanierungsmöglichkeiten mit Praxisbeispielen

Hydrantenverschlüsse in Edelstahl

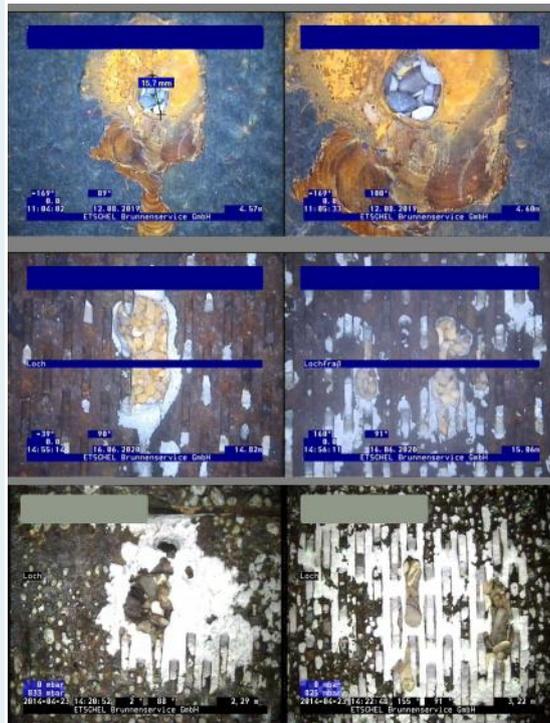
Resultat vorgenannter Einflussfaktoren ist eine Abnahme der Wandstärke der Ausbaumaterialien. Diese reicht von Korrosionsstellen im Zehntelmillimeterbereich über Schlitzerweiterungen und einzelne Löcher (s. Abb. 1) bis hin zu einer allgemeinen Instabilität gegenüber dem Gebirgsdruck. Im Fall von PVC- oder Steinzeug-Ausbauten kann es durch mechanische Einwirkung zu Brüchen von Rohrsegmenten oder Filterstegen kommen. Daraus resultieren Gefahren für den Fortbestand des Brunnens.

Löcher, die die Größe der Filterkieskörnung erreicht haben, ermöglichen es dem Filterkies und nachfolgend Teilen des anstehenden Bodenmaterials, der Schwerkraft folgend in den Brunnen einzudringen. Dies kann bei einer ausreichend vorhandenen Menge an unverbackenem Filterkies oder gängigem Bodenmaterial oberhalb der Schadstelle dazu führen, dass das Brunneninnere bis auf Höhe dieser Schadstelle aufgefüllt wird. Eine weitere Gefahr besteht in der Bildung von Hohlräumen im Brunnenumfeld aufgrund von in den Brunnen eingedrungenem Material. Solche zunächst stabilen Hohlräume können spontan kollabieren, die Krafteinwirkung durch die plötzliche Mobilisierung großer Massen führt dann unter Umständen zur Deformation des Brunnenausbaus. Im Extremfall pausen sich Hohlräume bis an die Erdoberfläche durch, mit möglichen gravierenden Folgen für das Fundament des Brunnengebäudes oder dessen Umfeld bzw. für die Verankerung des Sperrrohrs. In Teilbereichen instabile Brunnenausbauten können durch den Gebirgsdruck auch ohne vorherige Lochbildung kollabieren.

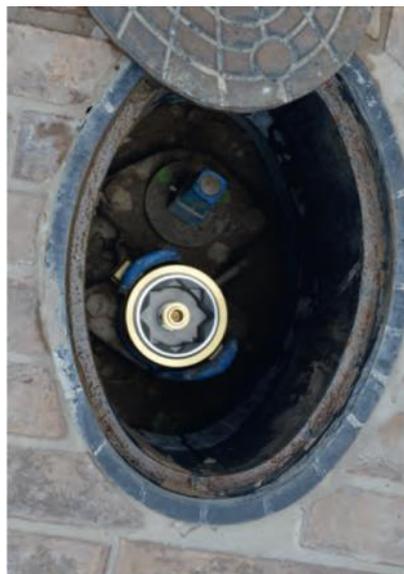
Hydrantenverschluss mit Schnellverschluss NW 7.2 am Hydranten DN 80

Alle Hydrantenverschlüsse lassen sich mit Hydrantenschlüssel nach DIN 3233 setzen und entfernen. Der Hydrantenverschluss HV 80 gegen unbefugte Wasserentnahme fordert einen Schlüsseleinsatz, der nur an Wasserversorger geliefert wird. Die Verschlüsse mit Innenachtkant können mit Innengewinde oder Kugelhähnen ausgestattet werden, um z.B. Hydrantentleerungen freizudrücken oder Datenlogger anzuschliessen.

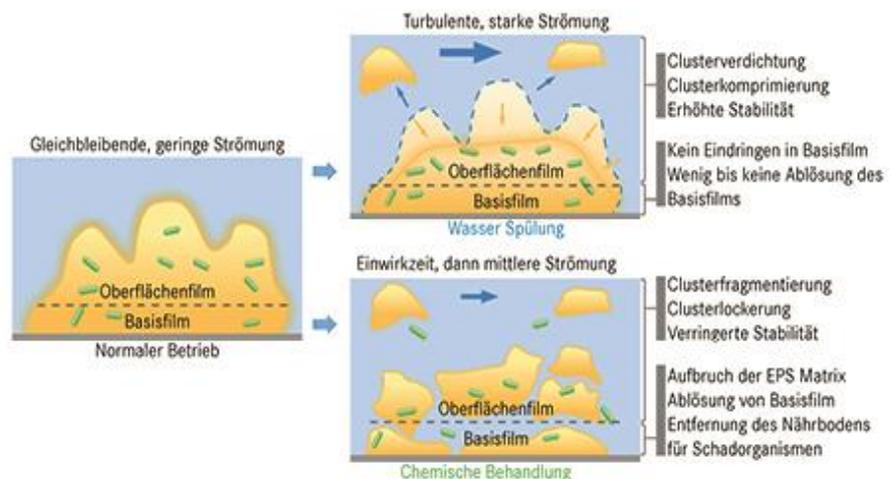
Unterschiedliche Effizienz bei der Behandlung von Biofilmen in Trinkwassersystemen

Denn eine mit Wasser/Luft durchgeführte Spülung erreicht nicht die unteren Schichten eines Biofilmes, sondern komprimiert und verdichtet sie! Diese sind nach der Spülung noch schwerer zu entfernen.
